# FLAYOSC

Document n°4.1.5

- ★ **Changement de destination**
  - ◆ **Patrimoine**
  - **Restauration**

Modification de droit commun n°3 prescrite par DCM du 10 mars 2022

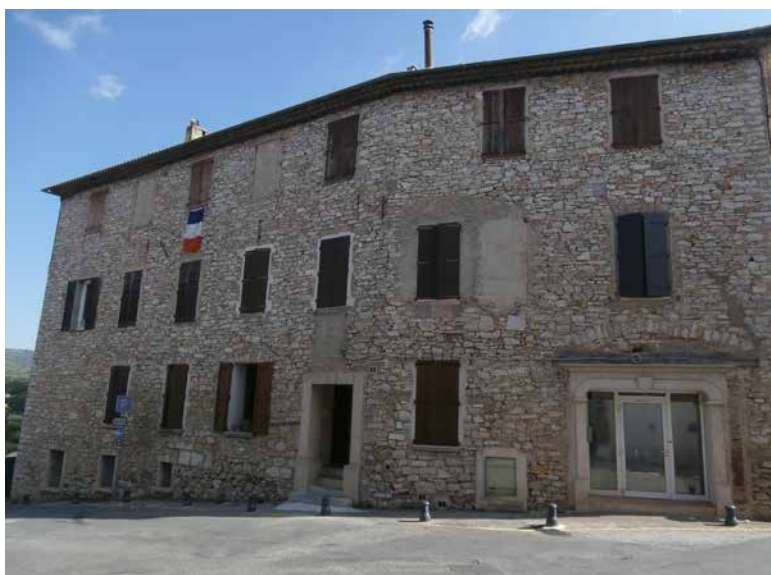
Parcelle n° 9

**Description brève :** bâti de pierre non enduites de 3 niveaux sur un entresol, couvert d'une toiture tuile. A été réaménagé en habitat collectif, sa façade principale a été transformée en conséquence (ouverture/fermeture de baies)

**Matériaux :** pierre, tuiles, arc de décharges en pierre.

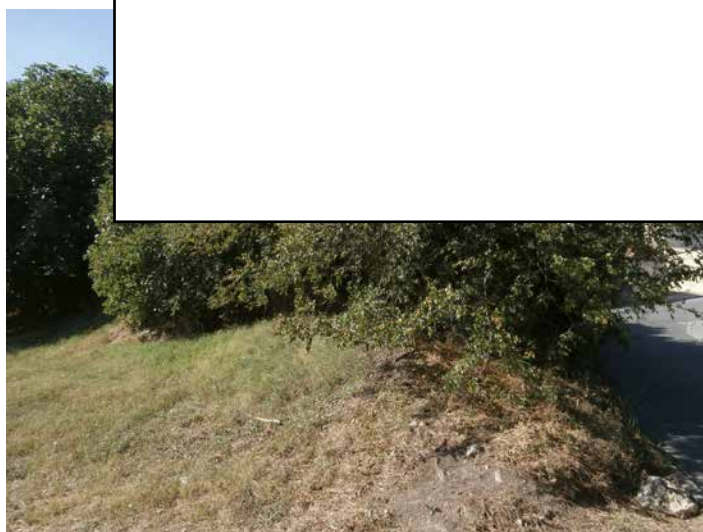
**Description brève :** en ruines, seuls les murs extérieurs sont conservés et envahis de végétation

**Etat :** ruines

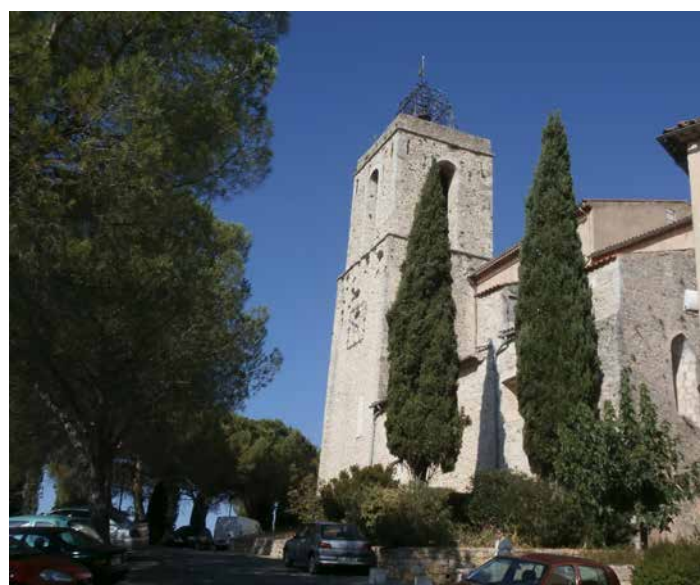
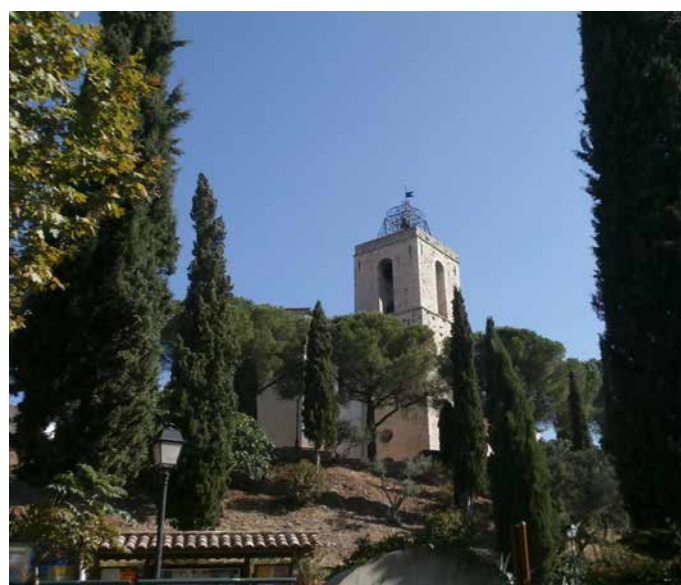
Parcelle n° 338

**Description brève :** église romane provençale et son presbytère. De nombreuses fois remaniée, l'église se compose d'une nef principale voûtée en « plein cintre brisé », et d'une nef latérale à l'est, voûtée sur « croisée d'ogives en plein cintre » (la chapelle d'origine date du 11ème siècle, la nef principale de la fin du 12ème. ).

**Historique :** l'église a été modifiée au 18ème siècle, et restaurée en 1980. La tour de l'horloge transformée en clocher a été entièrement refaite en 1769, et pourvue du campanile en métal. Les cloches fondues au 18ème et 19ème siècle ont été classées MH le 7 octobre 1981.

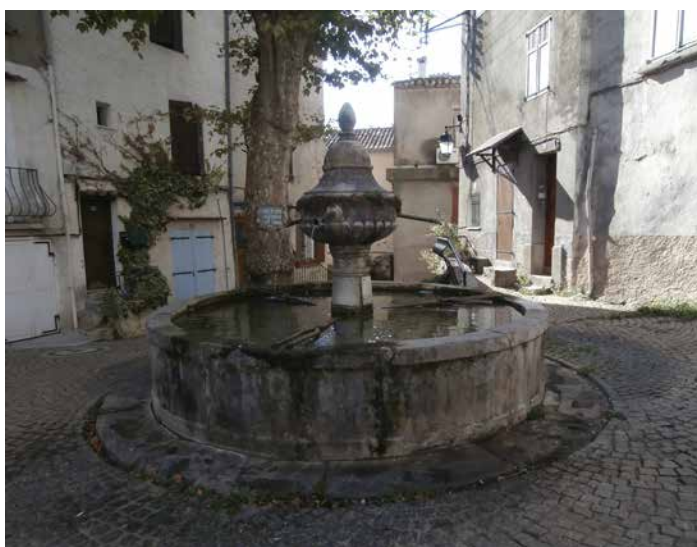
**Description brève :** Fontaine de place en pierre décorée

Bassin circulaire divisé en trois secteurs, fontaine ornée de figures sculptées en partie haute, composée d'un fut cylindrique et d'une urne cannelée surmontée d'une ogive. La sur-verse alimente l'abreuvoir, le petit bassin, et le lavoir situé en contrebas rue des lavandières.

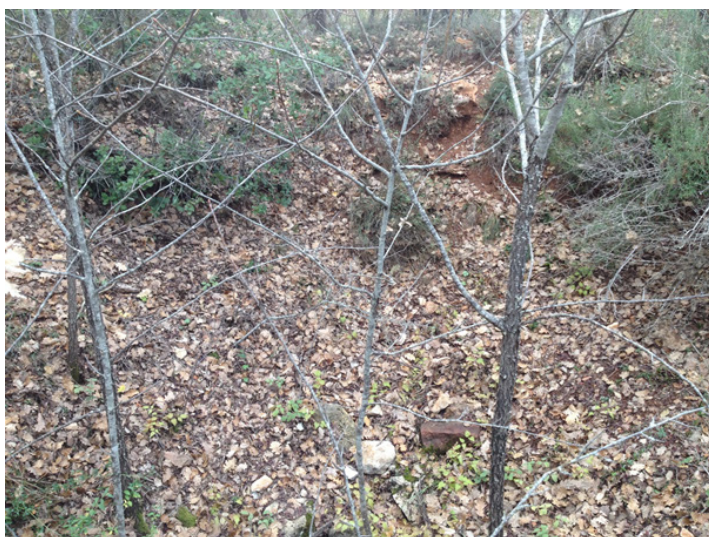
Parcelle n° 259

**Description sommaire :** Assez dégradé/ Fosse de 3 m. Diamètre 5m, rares pierres de parement assez grossièrement superposées et difficiles à voir.

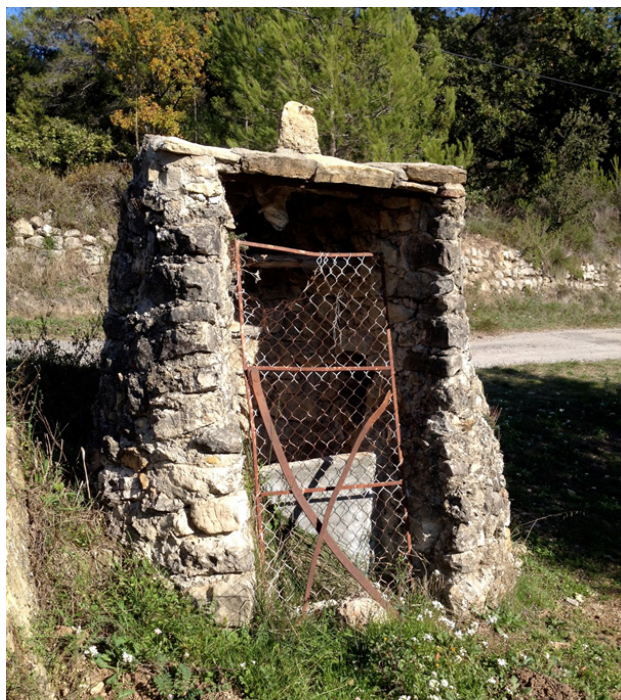
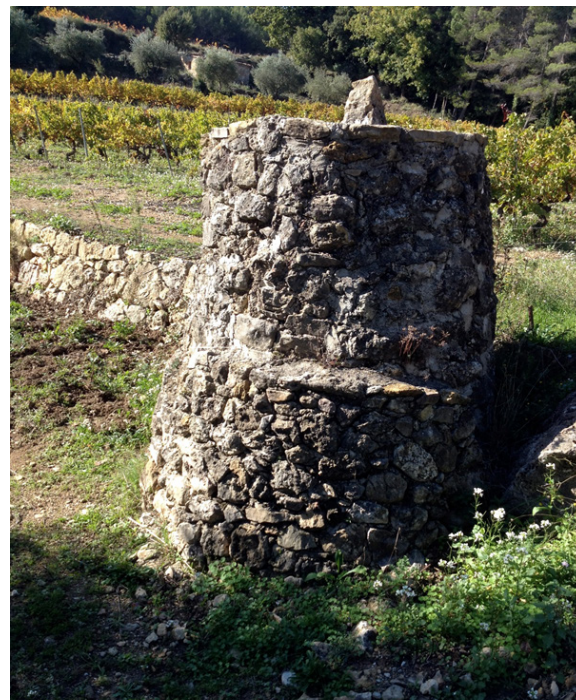
Parcelle n°349

**Description sommaire :** Puits aérien, 3/4 cylindrique, maçonné, à deux étages. Coupole en pierres maçonnées soutenues par des poutres, Empiètement en pierres sèches.

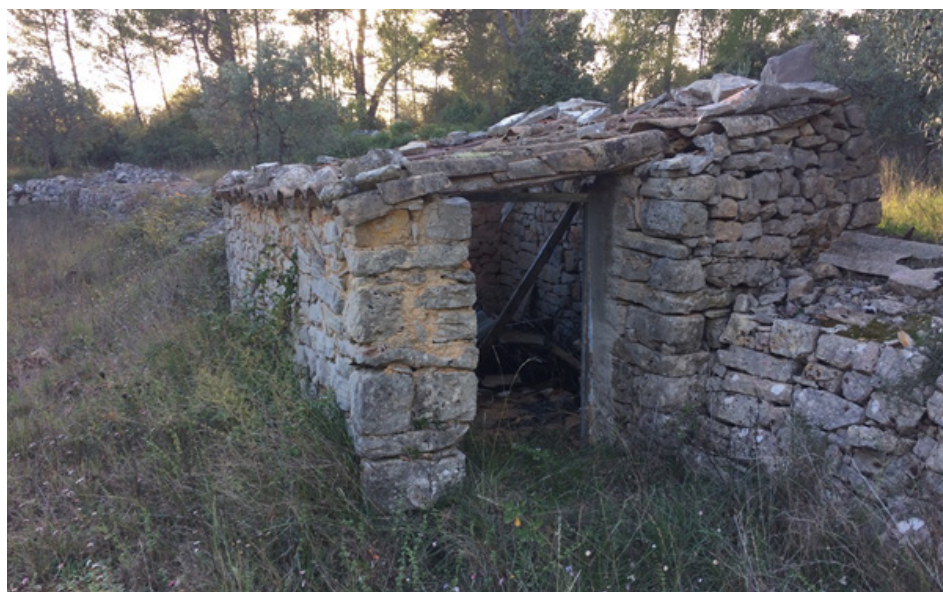
Parcelle n°1714

**Etat :** Assez bon. Les murs sont encore debout ; Toiture en mauvais état.

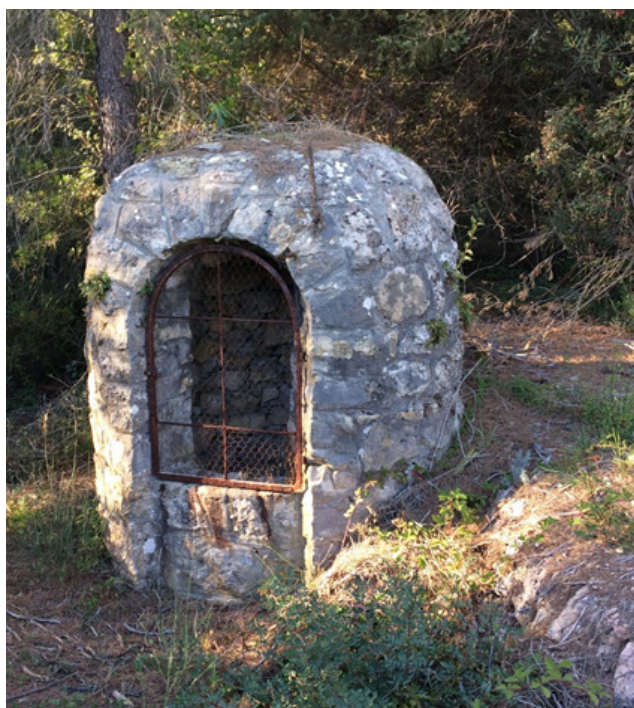
Zonage PLU : n° de parcelle, de zone : n°134

**Description sommaire :** Puits aérien, cylindrique, maçonné, pierres calcaires cimentées, coupole en pierres cimentées, Grille de protection sur châssis.
